工 作 简 报

[第 2018 年第 6 期]

良乡校区供暖（供热）服务部

2018 年 6 月 23 日

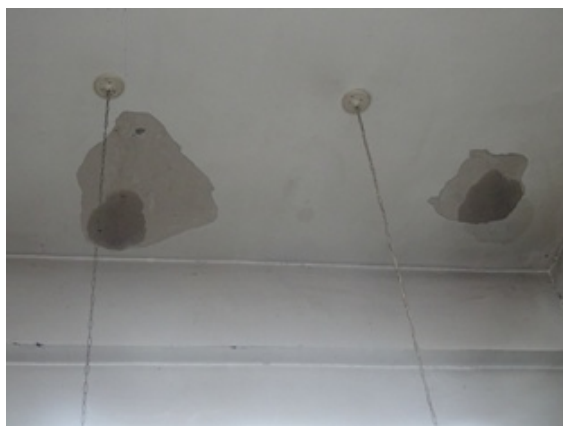
锅炉房值班室房顶漏水

5 月底 6 月初，北理工后勤集团及良乡管理处组织施工单位，对良乡校区锅炉房屋顶防水进行了彻底改造，极大的改善了锅炉房的使用条件，并消除了雨季房顶漏水的安全隐患。

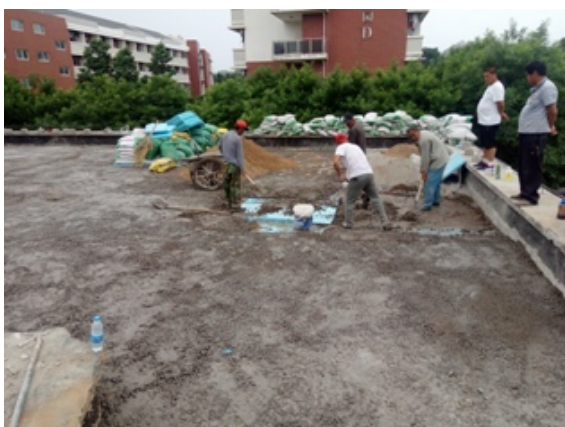
锅炉房屋顶防水工程施工

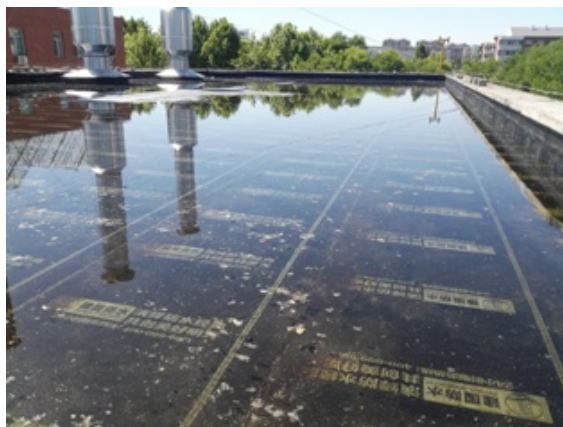
锅炉房屋顶防水工程闭水试验

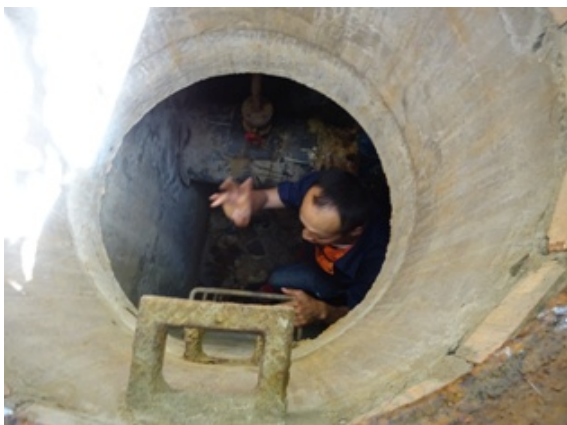
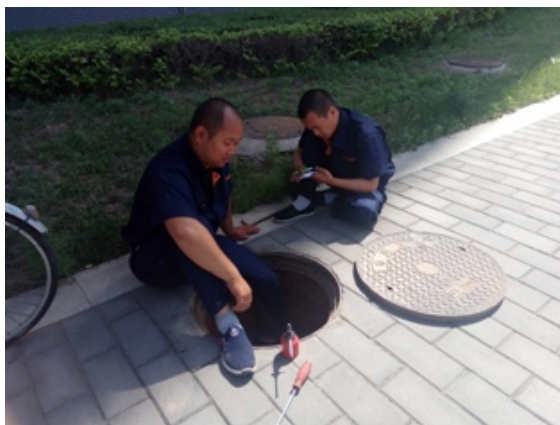
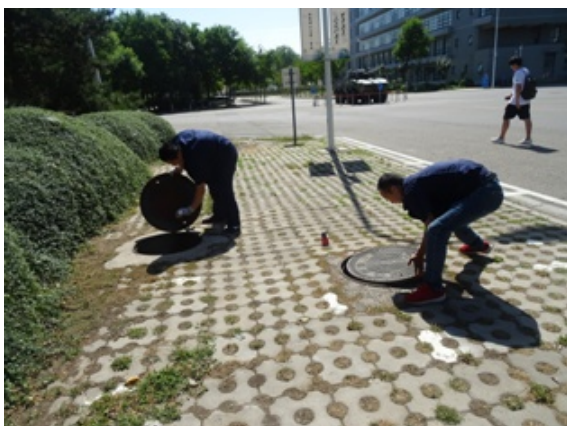
添加润滑油并活动阀芯

6月份良乡供暖供热服务部对良乡辖区的所有热力井沟里的阀门进行了一次彻底的维修保养。对积水的井沟进行抽水,各类阀门加润滑油,并开、关阀门(活动阀芯)保养。

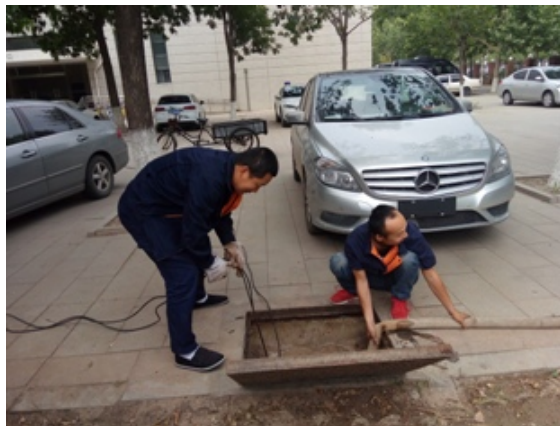
井沟抽排水

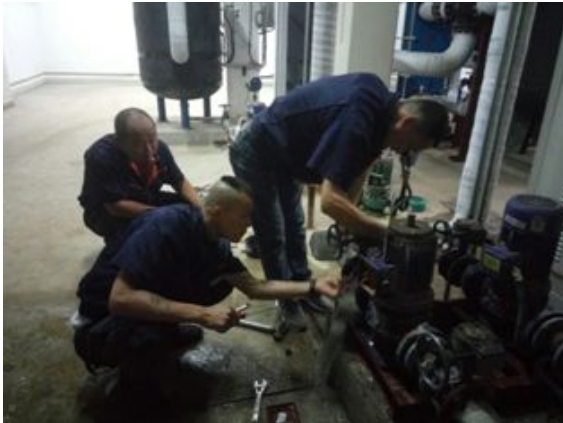
了更新。可是经过两天的运行发现有掉闸现象发生，我班组组织人员对配电柜、空开及埋地电线进行检测，发现地下室埋地电线对地绝缘电阻值小于规定值 10 倍。为保证洗澡水正常供应，我班组人员采取加装临时电源线的措施，保证了洗澡水的正常供应，也确认了原有的线路存在绝缘不好的情况。通过我班组、管理处、物业和施工方现场核实，协商。管理处决定对该处的线路进行重新布置，解决了所有隐患，丹枫园洗澡供水恢复了正常供应。

排查掉闸故障原因

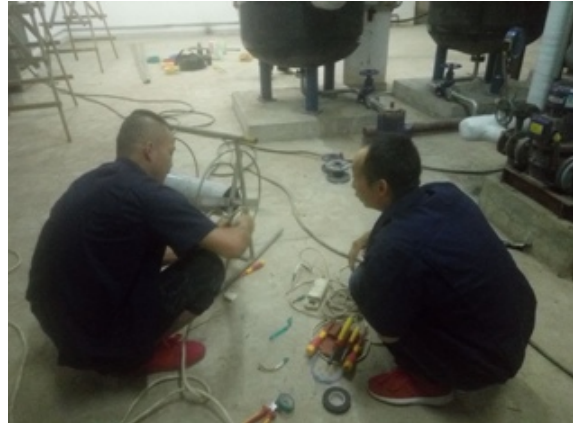
采取临时措施

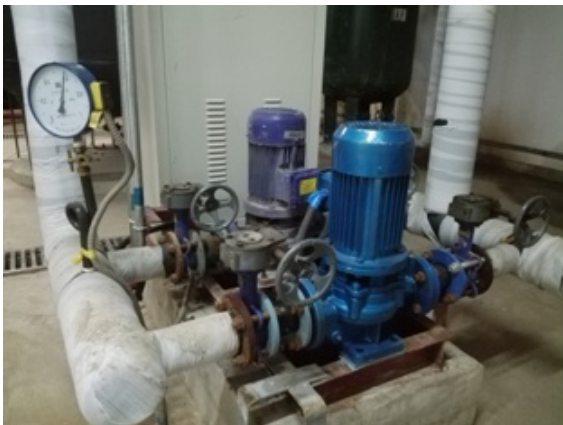
更换循环泵

动力中心洗澡交换站负责丹枫园 A、B、C 栋洗澡水的供应。6月17日晚上10点多钟低区出现循环泵停止故障,我们启用了备用泵,确保了学生洗澡水正常供应。第二天一早,我们及时将故障情况反馈给管理处及能源中心领导,随后管理处组织施工单位对损坏的洗澡循环泵进行

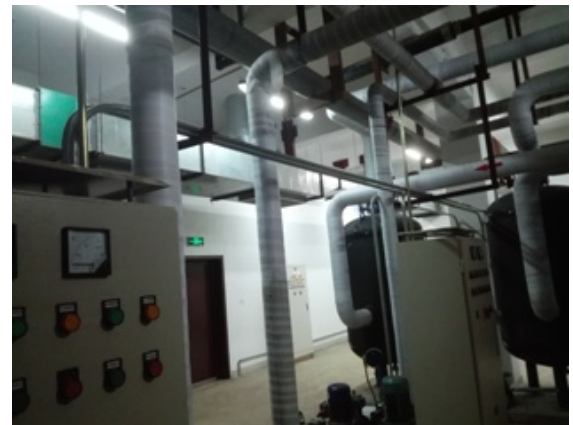
循环泵配电箱线路改造

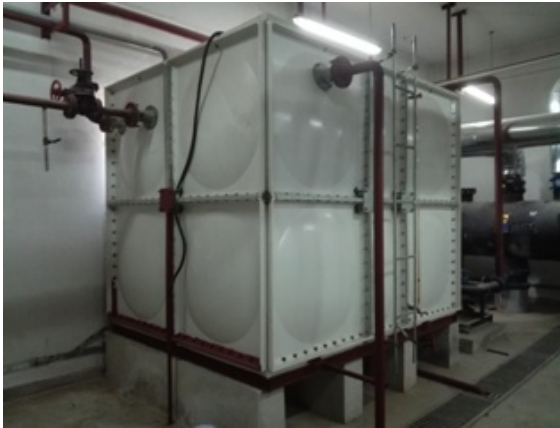
水箱除锈、防腐处理

检修除外)。比如水箱的底座、紧固件和附近的管路进行了除锈和刷防锈漆处理；各类阀门添加润滑油，并活动阀芯保养；更换存在运行影响的4台止回阀（3台DN200、1台DN150）；部分管路的防腐、保温处理等等。为下个季度供暖做好充分准备。

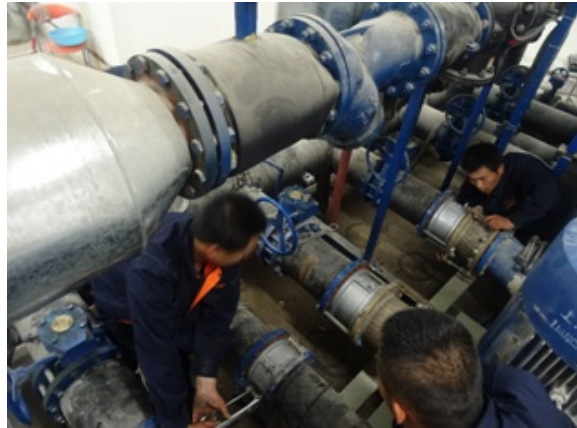
安装止回阀4台

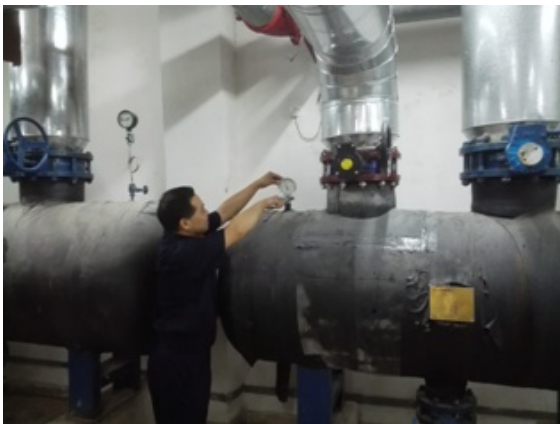
更换温度表

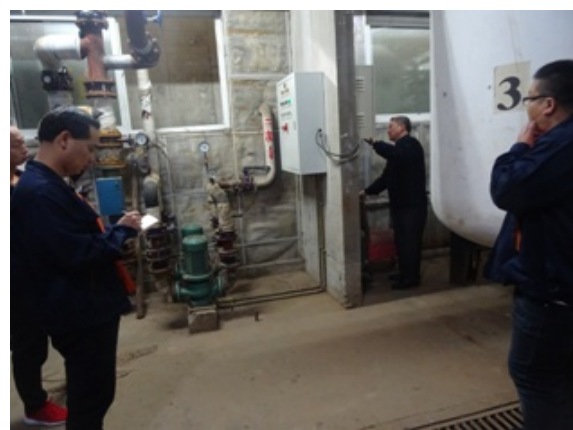
静园 D 交换站安全排查

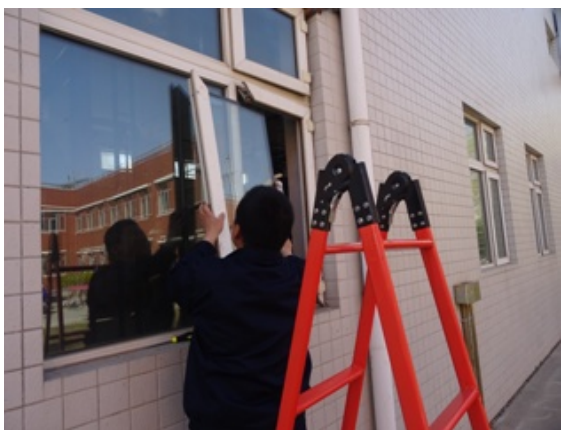
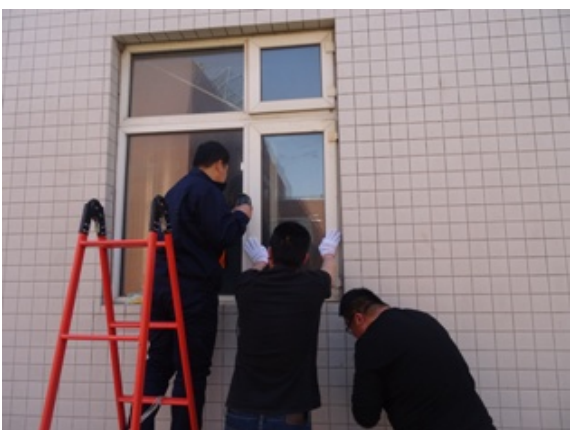
锅炉房窗户加固
