工 作 简 报

[第 2019 年第 5 期]

良乡校区运行班

1. 良乡南区篮球场西北角一次水管道、漏水点查找与维修。

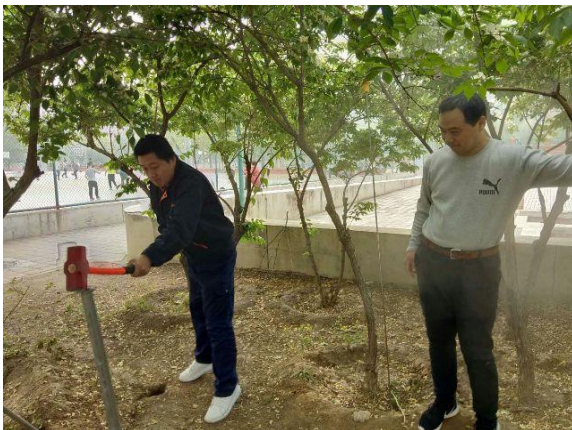
钢钎打眼探测

2019 年 4 月 23 日我班组（良乡校区运行班）在良乡南区篮球场西北角绿化林中、发现疑似一次系统漏水点。经过我们用不同方式、多次全面排查，初步判断漏水位置。5 月 11 日经过施工方挖掘确认，漏水点查找精确，此次漏水为系统一次水管道设备补偿器腐蚀漏水。后勤基建处安排施工单位，于 5 月 12 日上午更换 2 台 DN250 补偿器及附近阀门井 DN250 对夹式蝶阀 1 台（阀门坏、开度只能达到 30% 左右，不能 100% 开起）。因查找发现漏水点及时、以及施工处理得当，没有给供热（洗澡水）带来明显影响。

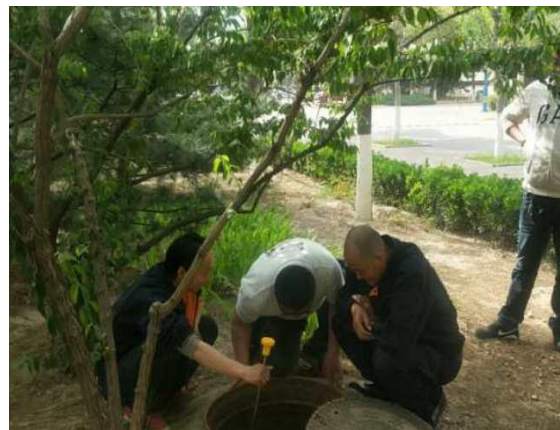
漏水点附近阀门井听、测观察

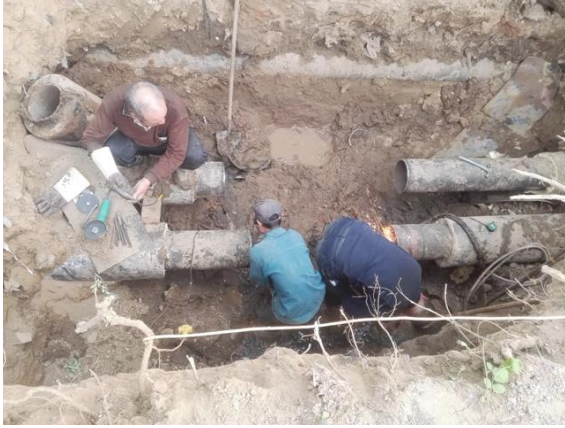
施工抢修

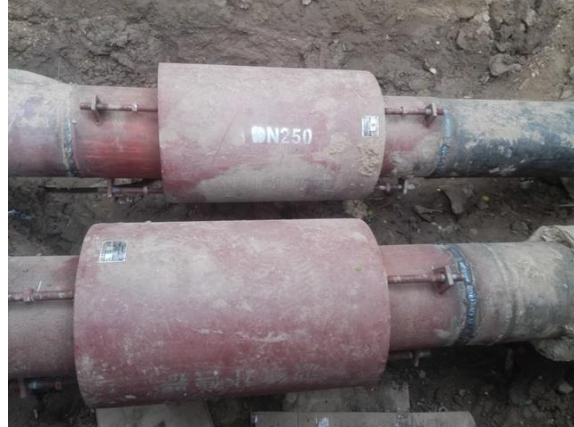
更换 DN250 补偿器 2 台

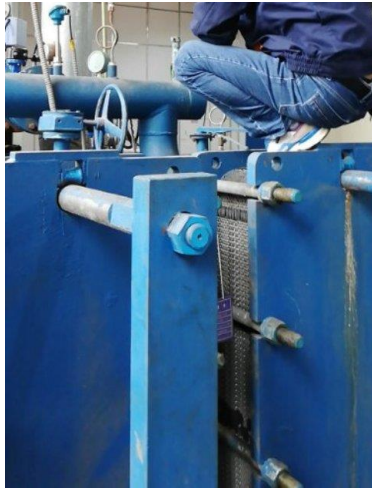
2 组交换器

每年停暖后良乡校区运行班都要对供暖设备进行检修保养，交换器是供暖供热重要设备之一，所以我们高度重视。它的工作状态直接影响了供暖供热的质量效果，在通过运行过程中的观察，还不能完全判断它的工况，有时需要拆解查看或维修保养，才能恢复最佳工况。下面的图片是我班组对图书馆交换器的维修保养工作。

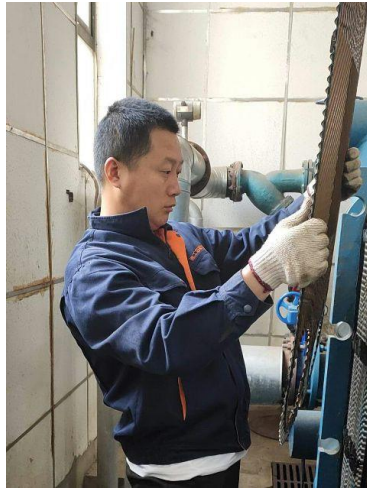
仔细检查交换片

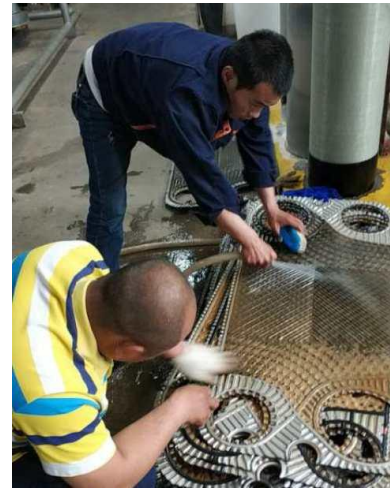
清洗交换片

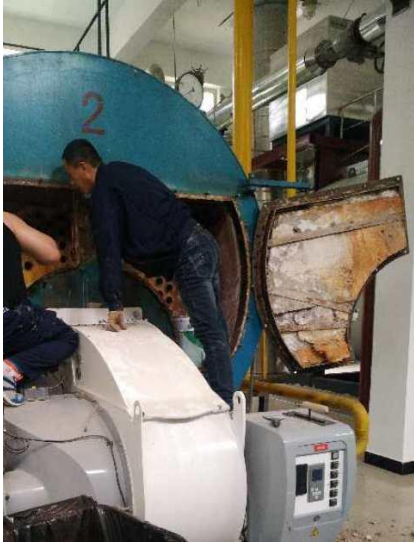
近期我班组司炉人员发现 2#锅炉前烟箱表面温度很高，经过拆开烟箱后发现烟箱内保温层脱落。2#锅炉已过质保期，目前也没有维保单

检查脱落隔热层

位。我们良乡校区运行班自己动手，按照流程清除了旧的隔热层、铺设新保温层、多次抹耐火水泥、封密封盘根、紧固烟箱门等等工序。历时3天才做好防高温隔离层。

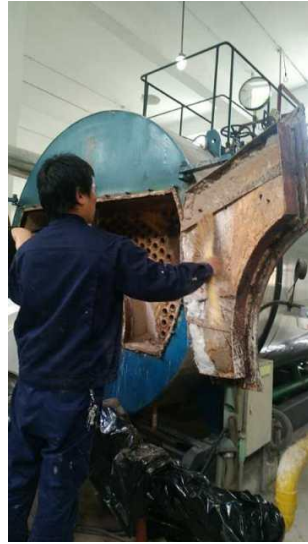
清除旧脱落隔热层

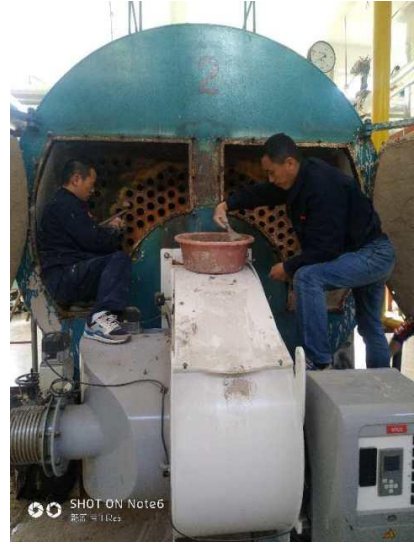
抹耐火水泥3遍

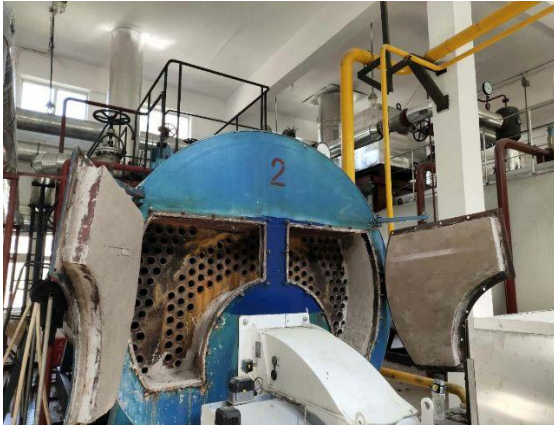
内部隔热层施工完成

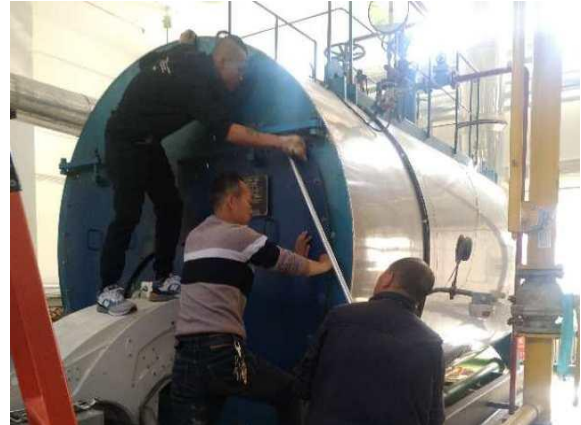
装密封盘根、紧固烟箱门

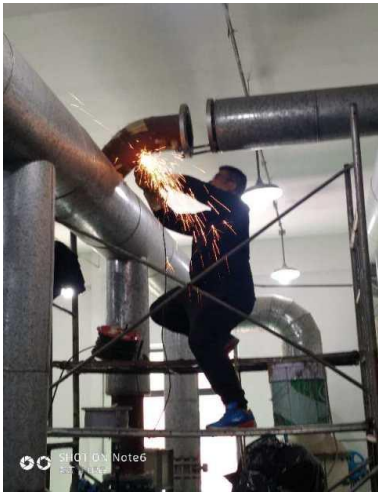
锅炉管道系统止回阀，在我们良乡锅炉系统来说是一个保护循环泵的阀门。但止回阀关闭不严，就会使锅炉产生小循环水路，即锅炉温度升高，而又不能将温度送到用户（或各交换站），影响供暖供热质量。锅炉系统 DN200 止回阀就已出现这种迹象，因早期被我们发现并进行了

拆除止回阀及附近管道

及时更换，消除了不能正常供热的严重隐患。虽然此处止回阀不算大，但位置特别，一在锅炉系统主干管上；二两边也没有可控阀门；三必须拆除附近管道才能安装。施工中要泄系统水，并且要上午维修完成，才能保证下午供热。我们克服了时间短、场地狭小高空作业的困难，按计划完成了任务。

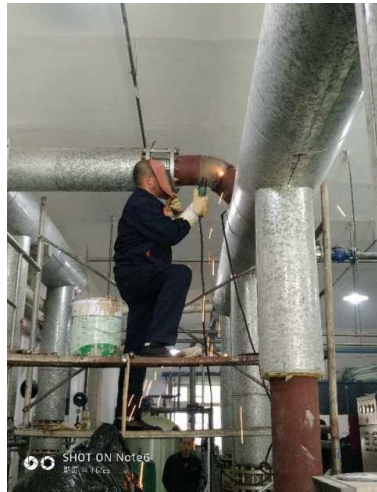
安装新止回阀

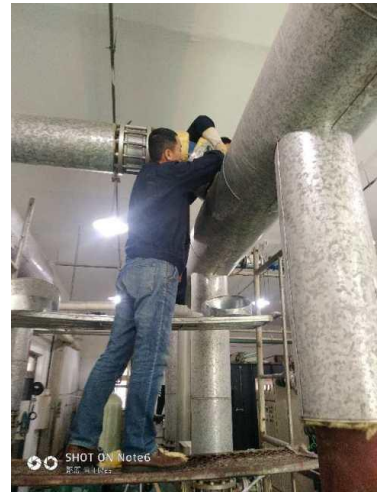
保温层恢复

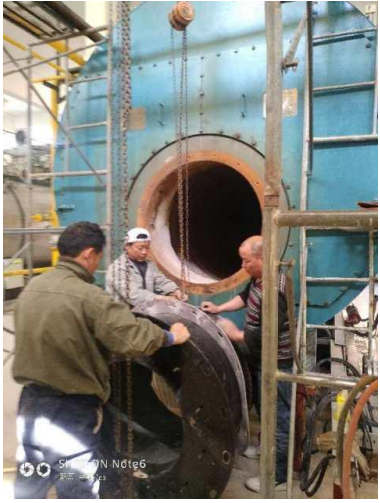
3#炉内部保温层脱落维修

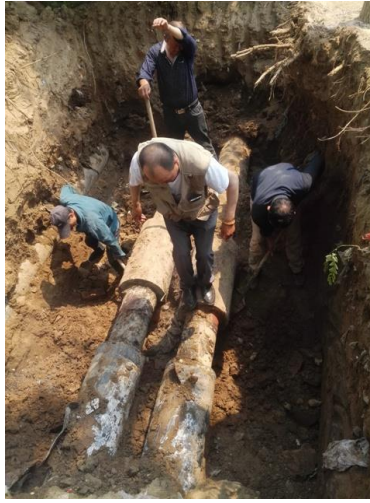
篮球场管道维修

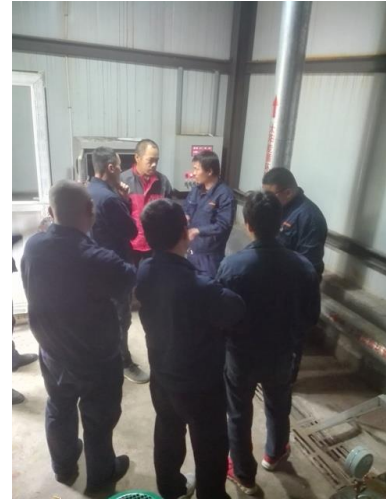
太阳能压力调试

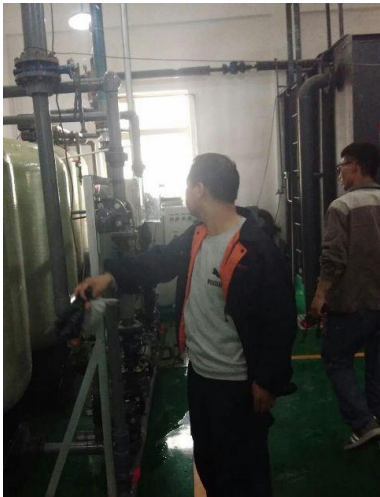
除氧设备调试

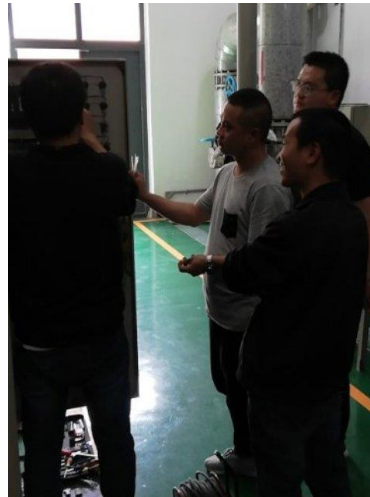
2#交换站更换触摸屏
