工 作 简 报

良乡校区运行班

1. 良乡留学生公寓洗澡交换站太阳能循环泵故障检测与维修。

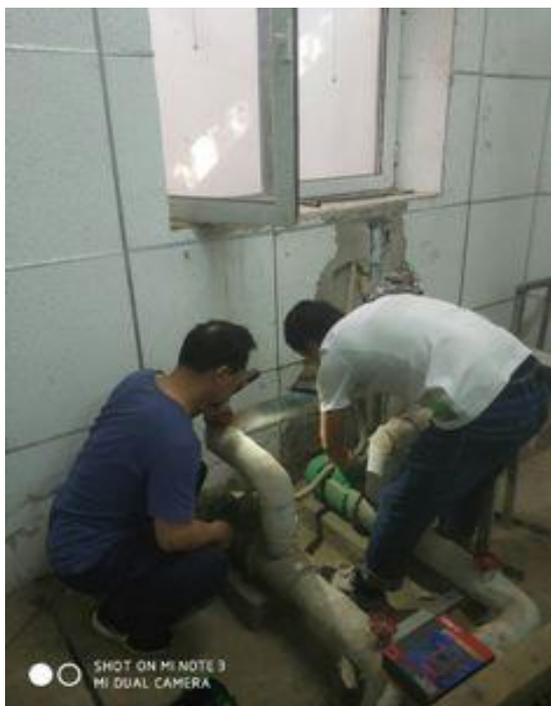
检测循环泵内部线路

2019 年 6 月 11 日我班组（良乡校区运行班）在例行巡查洗澡交换站时发现，留学生公寓洗澡交换站太阳能循环泵停止了运转，随后我们安排专业电工与维修工，对水泵进行电路与内部检查，最后发现水泵叶轮因结垢堵塞不能转动，经过细心拆卸清洗，安装后循环泵恢复了正常运行。针对留学生交换站设备结垢问题，我们举一反三，对其它三台循环泵及单流阀进行了逐一清洗，消除了因结垢而产生的不利影响。

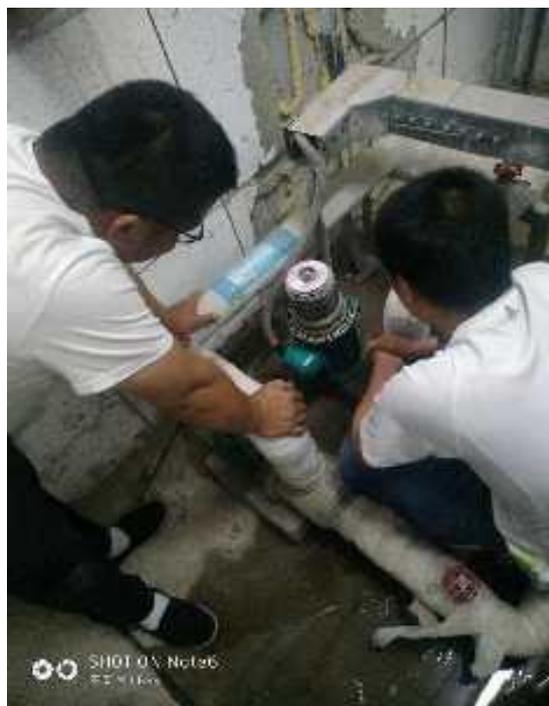
拆卸循环泵叶轮

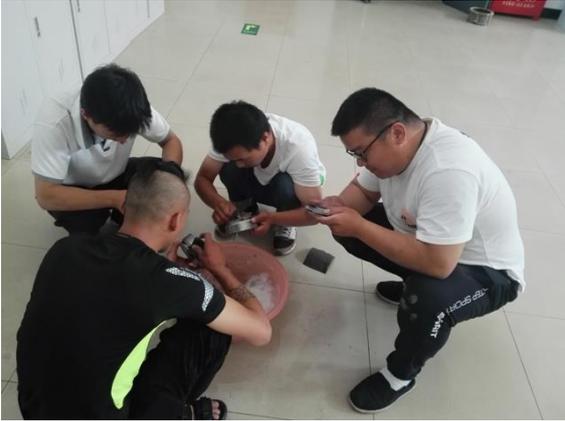
清洗循环泵叶轮

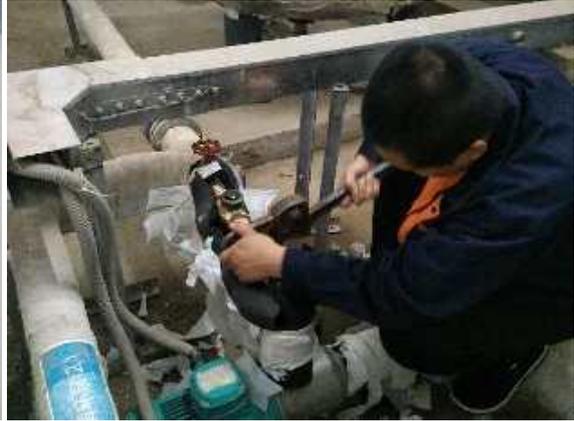
拆卸单流阀清洗保养

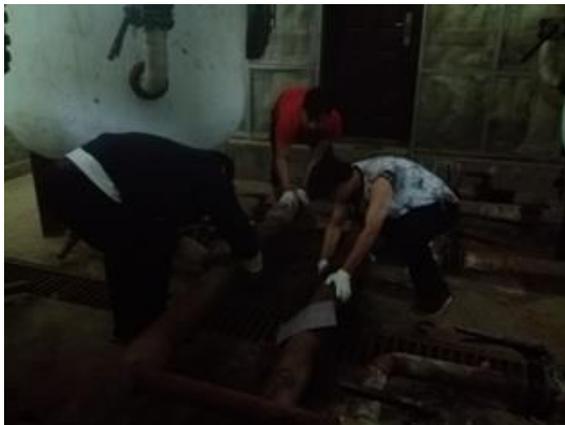
洗澡管道砂纸打磨

良乡静园洗澡交换站位于静园 D 栋地下一层。常年潮湿、不通风。管道容易生锈腐蚀,为了延长管道使用寿命,我班组(良乡校区运行班)对腐蚀管道进行了除锈、刷漆防腐处理。

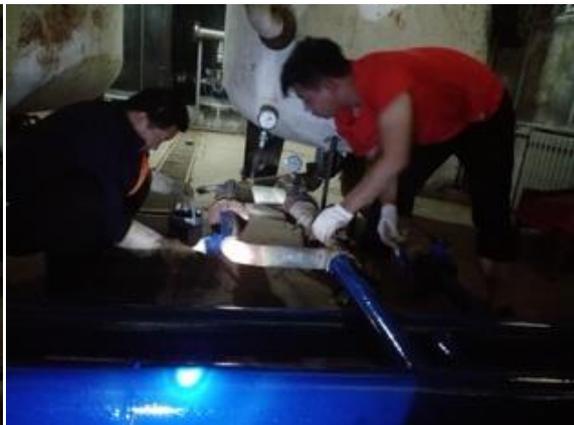
管道涂刷防锈漆

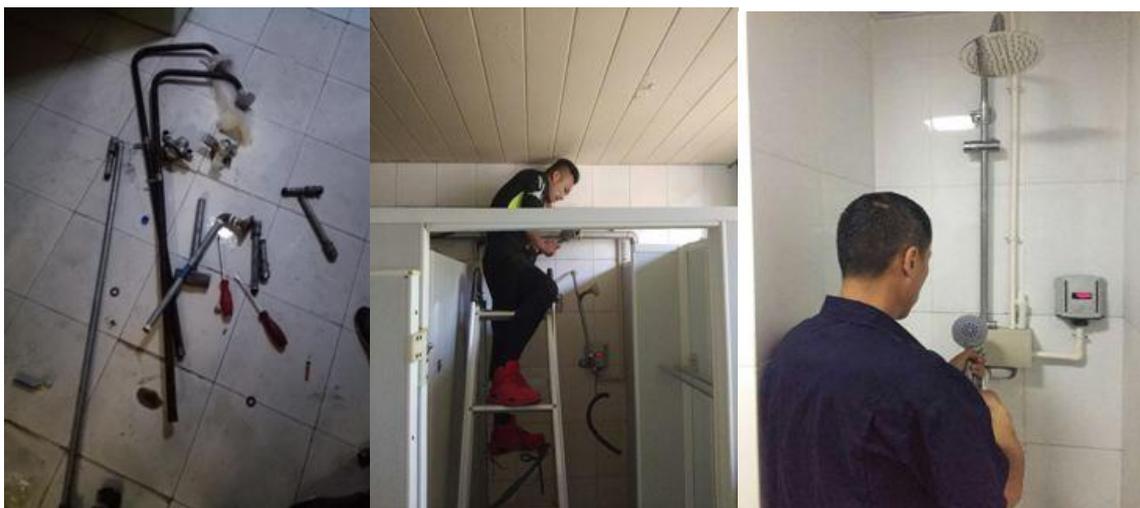
静 B 改管路喷头 6 处 疏桐园更换 DN15 阀门 留学生公寓更换喷头软管

良乡校区学生宿舍浴室目前在用喷头共计 1323 个，包括地下室不带 IC 卡系统 46 个。良乡校区运行班每月要对全校 1323 个喷头进行 2 次全面普查，IC 卡系统故障报网络中心安排维修，其它如喷头损坏、水小（堵塞）、跑冒滴漏、阀门坏、管路故障等等由我班负责维修。

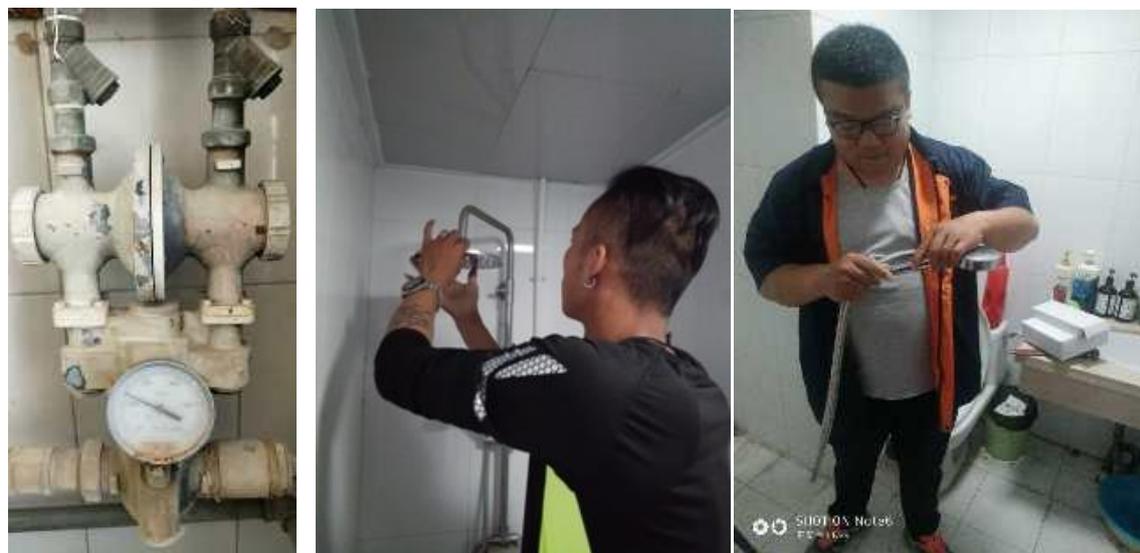
混水器漏水维修 留学生公寓更换大喷头 留学生公寓更换金属软管
