# 工 作 简 报

[第 2019 年第 11 期]

良乡校区运行班

## 1. 良乡校区图书馆室外一次水管道漏水抢修。

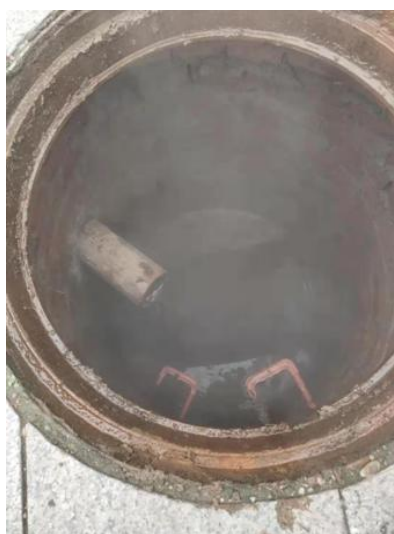
污水井有热水流入

12 月 11 日上午 8 点多，我班组巡查图书馆时，发现图书馆北侧，管道有漏水迹象。班组技术人员立即到场，发现北侧排水井中热气冒出，经过我们分析与技术排查，基本判断为通向图书馆的进户一次水管道漏水，立即上报领导。随后，协调安排施工方抢修。下午 16:00 点多挖到漏水点，确认为一次水管道漏水，漏水原因为管道严重锈蚀。为了保证图书馆夜间设备不被冻坏正常供暖，我们班组要求施工方采取临时措施，维持到第二天白天再进行抢修。12 日白天我班组协助施工方抢修，于下午 15 时按预定时间完成焊接修复工作，恢复正常供暖。

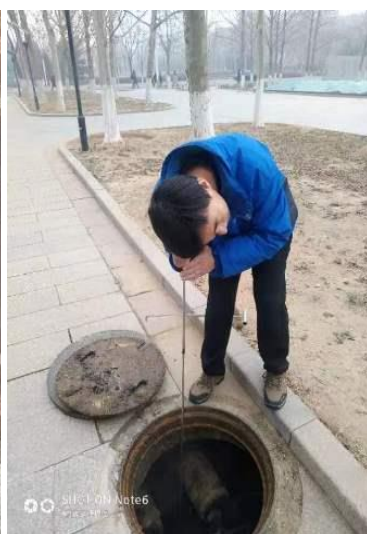
听杆排查漏水点

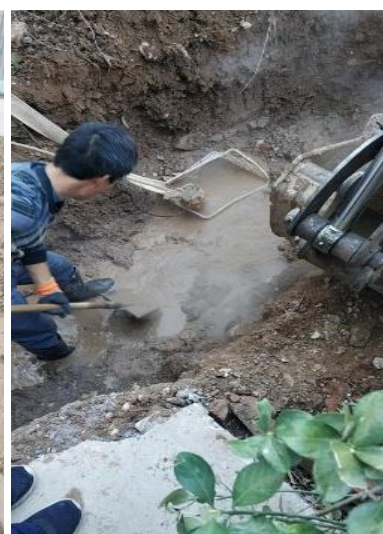
挖到漏水点

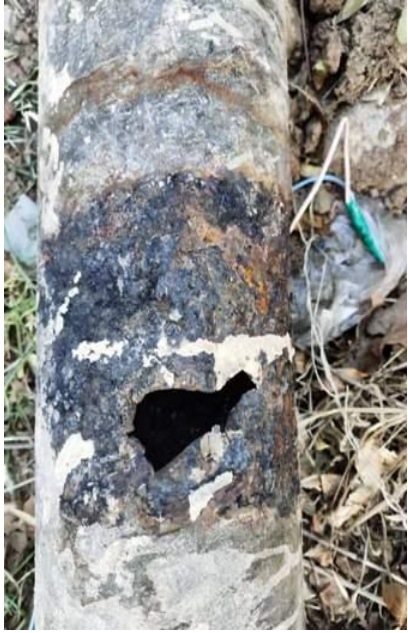
锈蚀管道

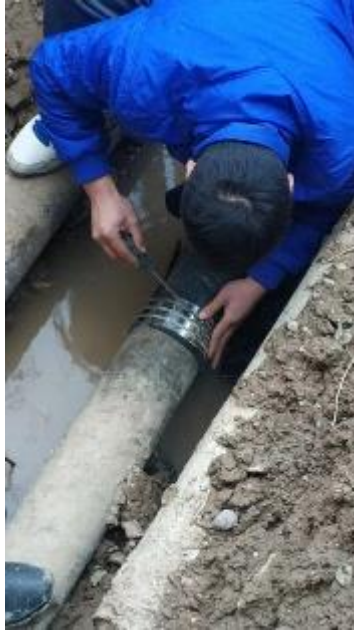
临时措施

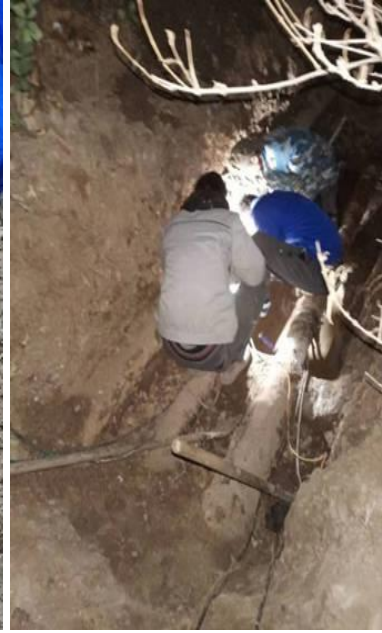
抢修施工中

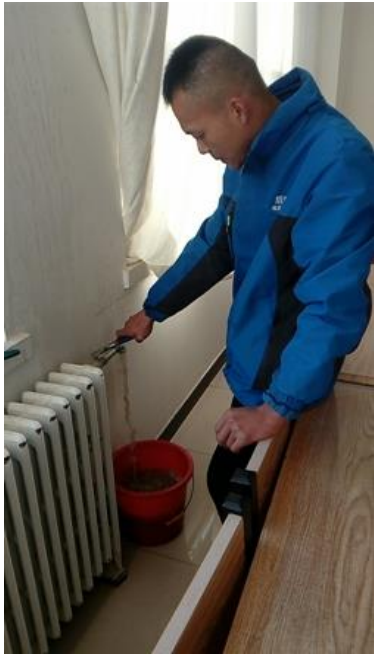
单组暖气片排气

在供暖过程中暖气不热，绝大部分是因介质（热水）循环不畅通，供暖设备（管道或暖气片等）堵塞和憋气造成的。对于堵塞的设备，最常见的是进行局部带压冲洗，每一处堵塞设备的冲洗大概需要1--2个小时，3--4人才能完成。对于暖气设备憋气，主要采取的措施是人工排气，由于热水中带有蒸气或供暖设备故障停止工作，供暖设备就会随时集气，造成暖气不热。所以供暖设备排气，是一项长期性和经常性的工作。特别是供暖的前一段时期，供暖设备中存在着大量的空气，必须排净。供暖前期排气工作常有时间紧，工程量多，范围广，入户难的特点。

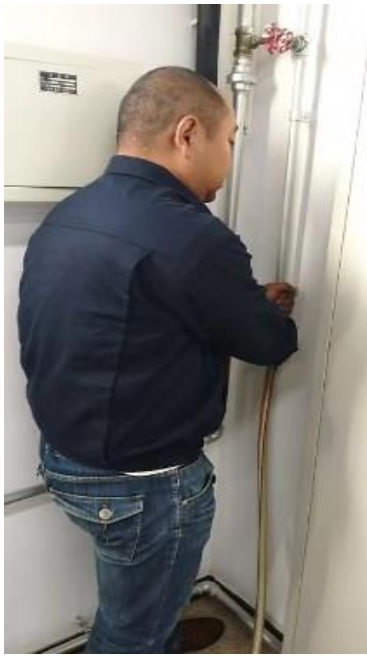
主放气阀排气

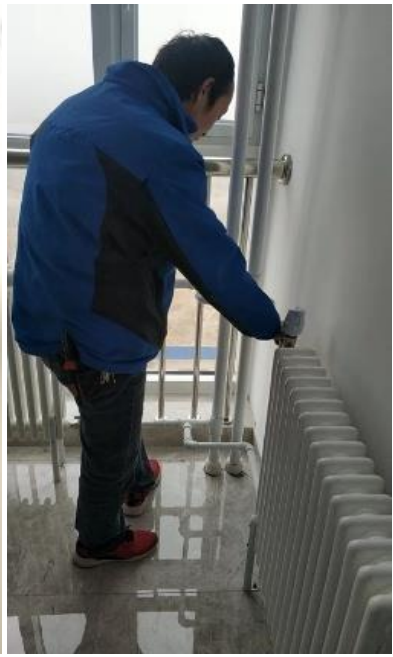
调节阀调控温度

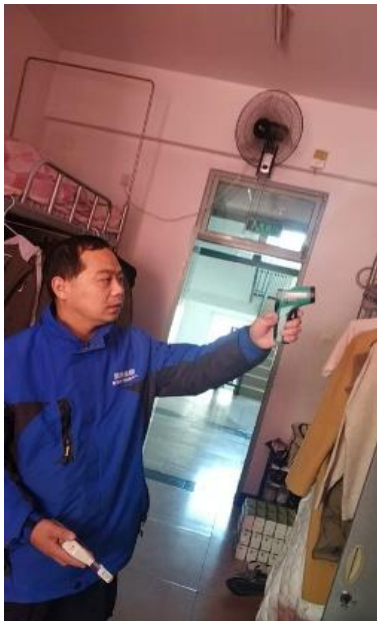
室温测量

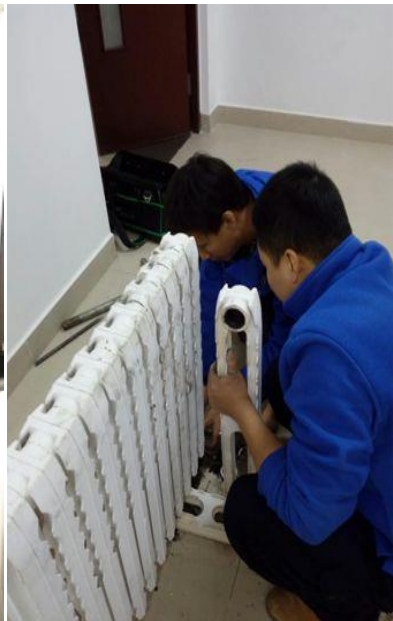
漏水暖气片拆装

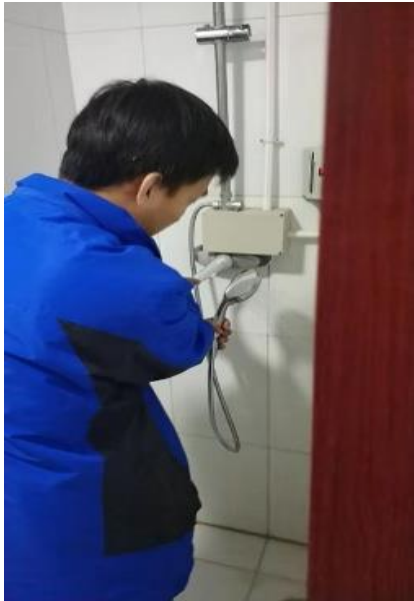
留学生公寓更换喷头

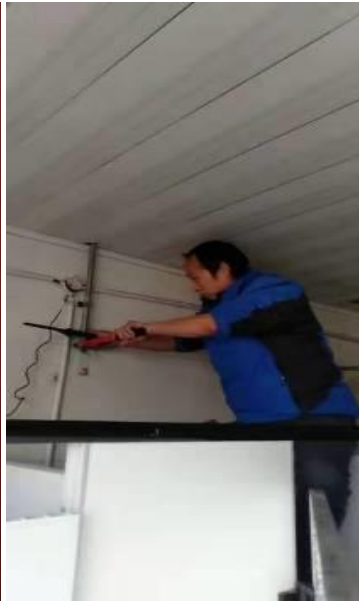
维修脱落支架

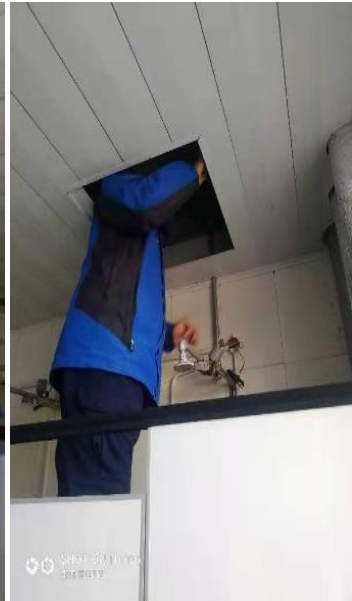
维修更换阀门

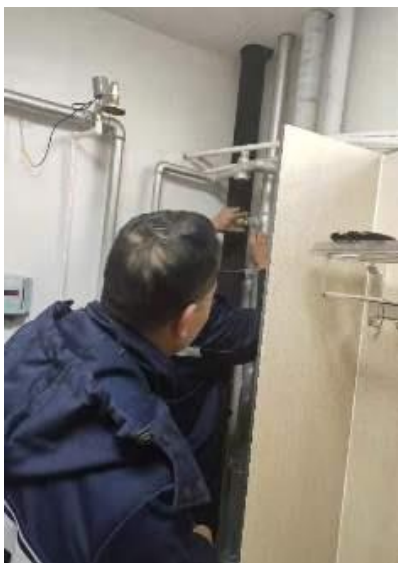
管道砂眼滴水、临时处理

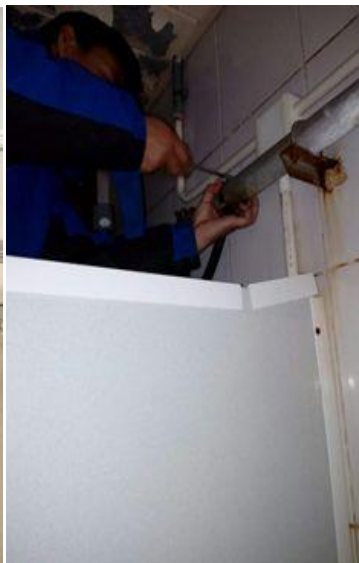
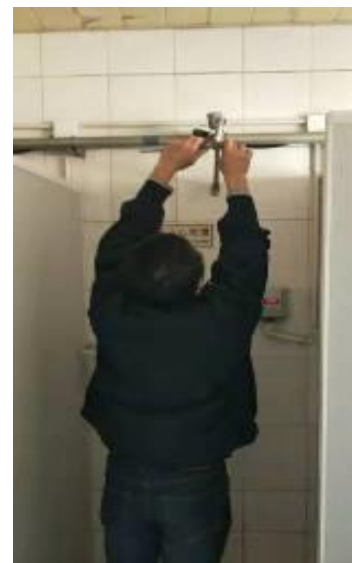
静园 D 更换喷头
